## FELÜLETKEZELÉSI TECHNOLÓGIAI SEGÉDLET

Török Gépipari Kft.

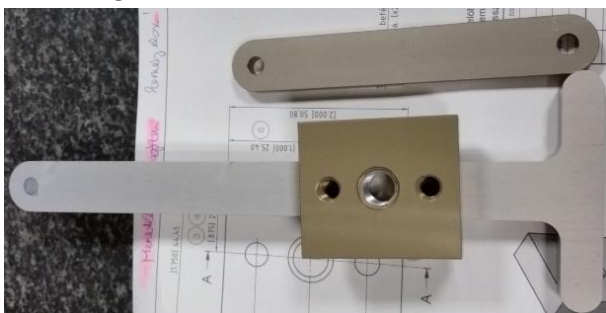
2. **Alkatrész-csoport egyféle anyagminőségből:** Amennyiben az alkatrészek beszereléskor egy helyre kerülnek, érdemes figyelni az azonos anyagminőségre, mivel már egy védő - natúr eloxálásnál is nagyon eltérő szint adhatnak különböző ötvözetek! Sőt, különböző adagból származó azonos anyagminőségek esetében is megfigyelhető színárnyalatbeli különbség!

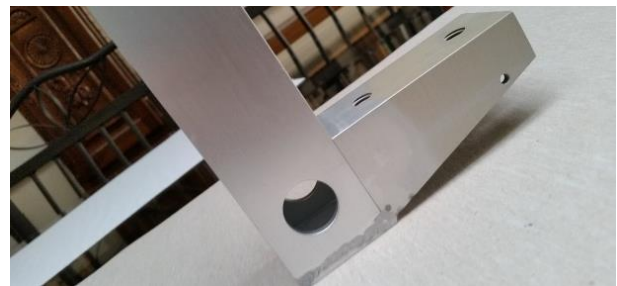
Az erős hőmérsékletváltozással járó műveletek, mint például a hegesztés, színeltérést eredményezhet! Itt szinte biztosra vehető a többi felülettől eltérő árnyalat.

**Az eloxálásra kerülő anyagot látható helyen ne hegesszük fel, biztosan meg fog látszani a felületkezelés után!**

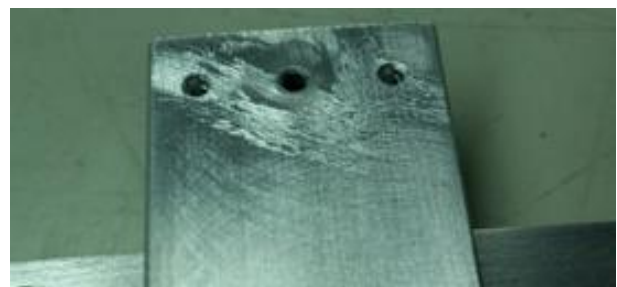
Ugyan ez az eredmény, ha a munkadarabot felhegesztik egy elrontott furat miatt. Hiába azonos a hozaganyag minősége, a felületkezelés után láthatóvá válik a hegesztés.

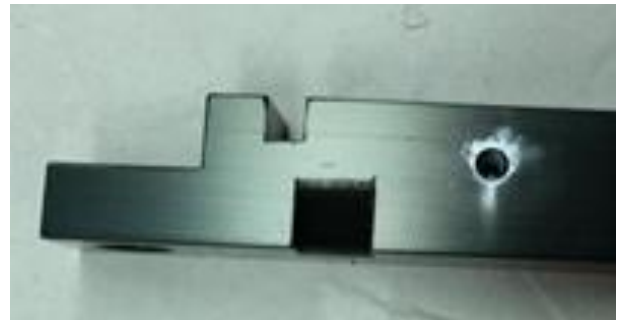
Ugyanakkor a kitakarás előfordulhat, hogy a felületkezelés alatt alkalmazott savak és lúgok a felületi feszültség hatására megragadhatnak pl. a szilikon dugó és a felület között, illetve a nem tökéletesen tömítő dugó mellett beszivárognak a levédett furatba, károkat okozva a folyamat alatt.

Szintén elengedhetetlen a menetes zsákfuratok menetfúrás utáni alapos nagynyomású-levegős kitisztítása, mivel a furatban megragadt forgács és emulzió az eloxálás alatt kifolyhat a furatból, tönkretéve annak környezetében a felületet.

**A körültekintő dugózás a kifogástalan alkatrészek alapja! Figyeljünk a megfelelő tömítettségre, a zsákfuratokat mindig alaposan fújjuk ki sűrített levegővel!**

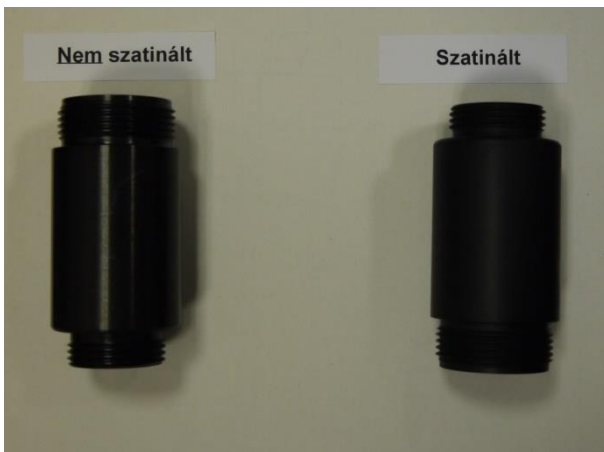
Szembetűnő a különbség fekete eloxálásnál. Szatinálás nélkül a felület megmunkálástól függően lehet magas fényű, míg szatinálás esetén, annak hosszától függően selyemfényű vagy matt.

**Eloxálás előtt mindenképpen számoljunk a szatinálás hatásaival. Megrendeléskor egyeztessünk a szükségességéről!**

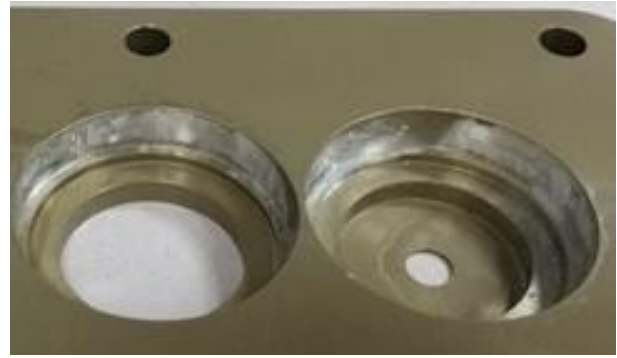
Az eljárást követően a munkadarab szintén 96-98 fokos, így hamar elpárolog a felületéről a folyadék. Ugyanakkor a zárt furatokban megmaradhat, melyet sűrített levegős kifújatással, vagy kabinos szárítással lehet végleg eltávolítani. Ha ez a lépés elmarad vagy nem elégséges, előfordulhat, hogy a száradás során folyik ki a folyadék, foltot vagy látható savmaradványokat hagyva a felületen.

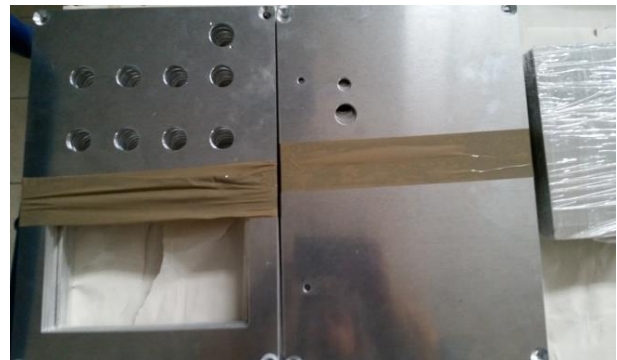
A megfelelő eloxálás a csomagolással kezdődik és azzal végződik. Fontos az alkatrészek fizikai behatásoktól való védelme, ugyanakkor figyeljünk, hogy ragasztóanyag közvetlenül ne érje az eloxálendő felületet, mivel a ragacsos anyagot a zsírtalanító nem oldja, csak az oldószerek, ez által a szennyezett részekben nem alakul ki az oxidréteg.

**A ragasztószalag és a darab között alkalmazzunk papírt vagy habfóliát, közvetlenül ne kerüljön ragasztó a felületre!**

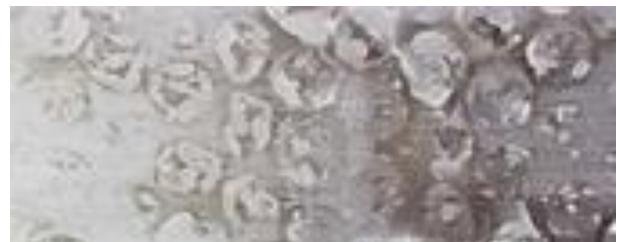
Az eloxálást követően már nem alkalmazható habfólia vagy un. légpárnás fólia, mivel képes a meleg anyagra tapadni, ezzel tönkretéve az eddigi munkát. Ha így kapja vissza a munkadarabjait, jogosan reklamálhat a felületkezelőjénél!
